القاهرة التاريخية
HISTORIC CAIRO

مشروع ترميم
قصر محمد علي باشا

قصر محمد علي باشا

٢٠٠٥

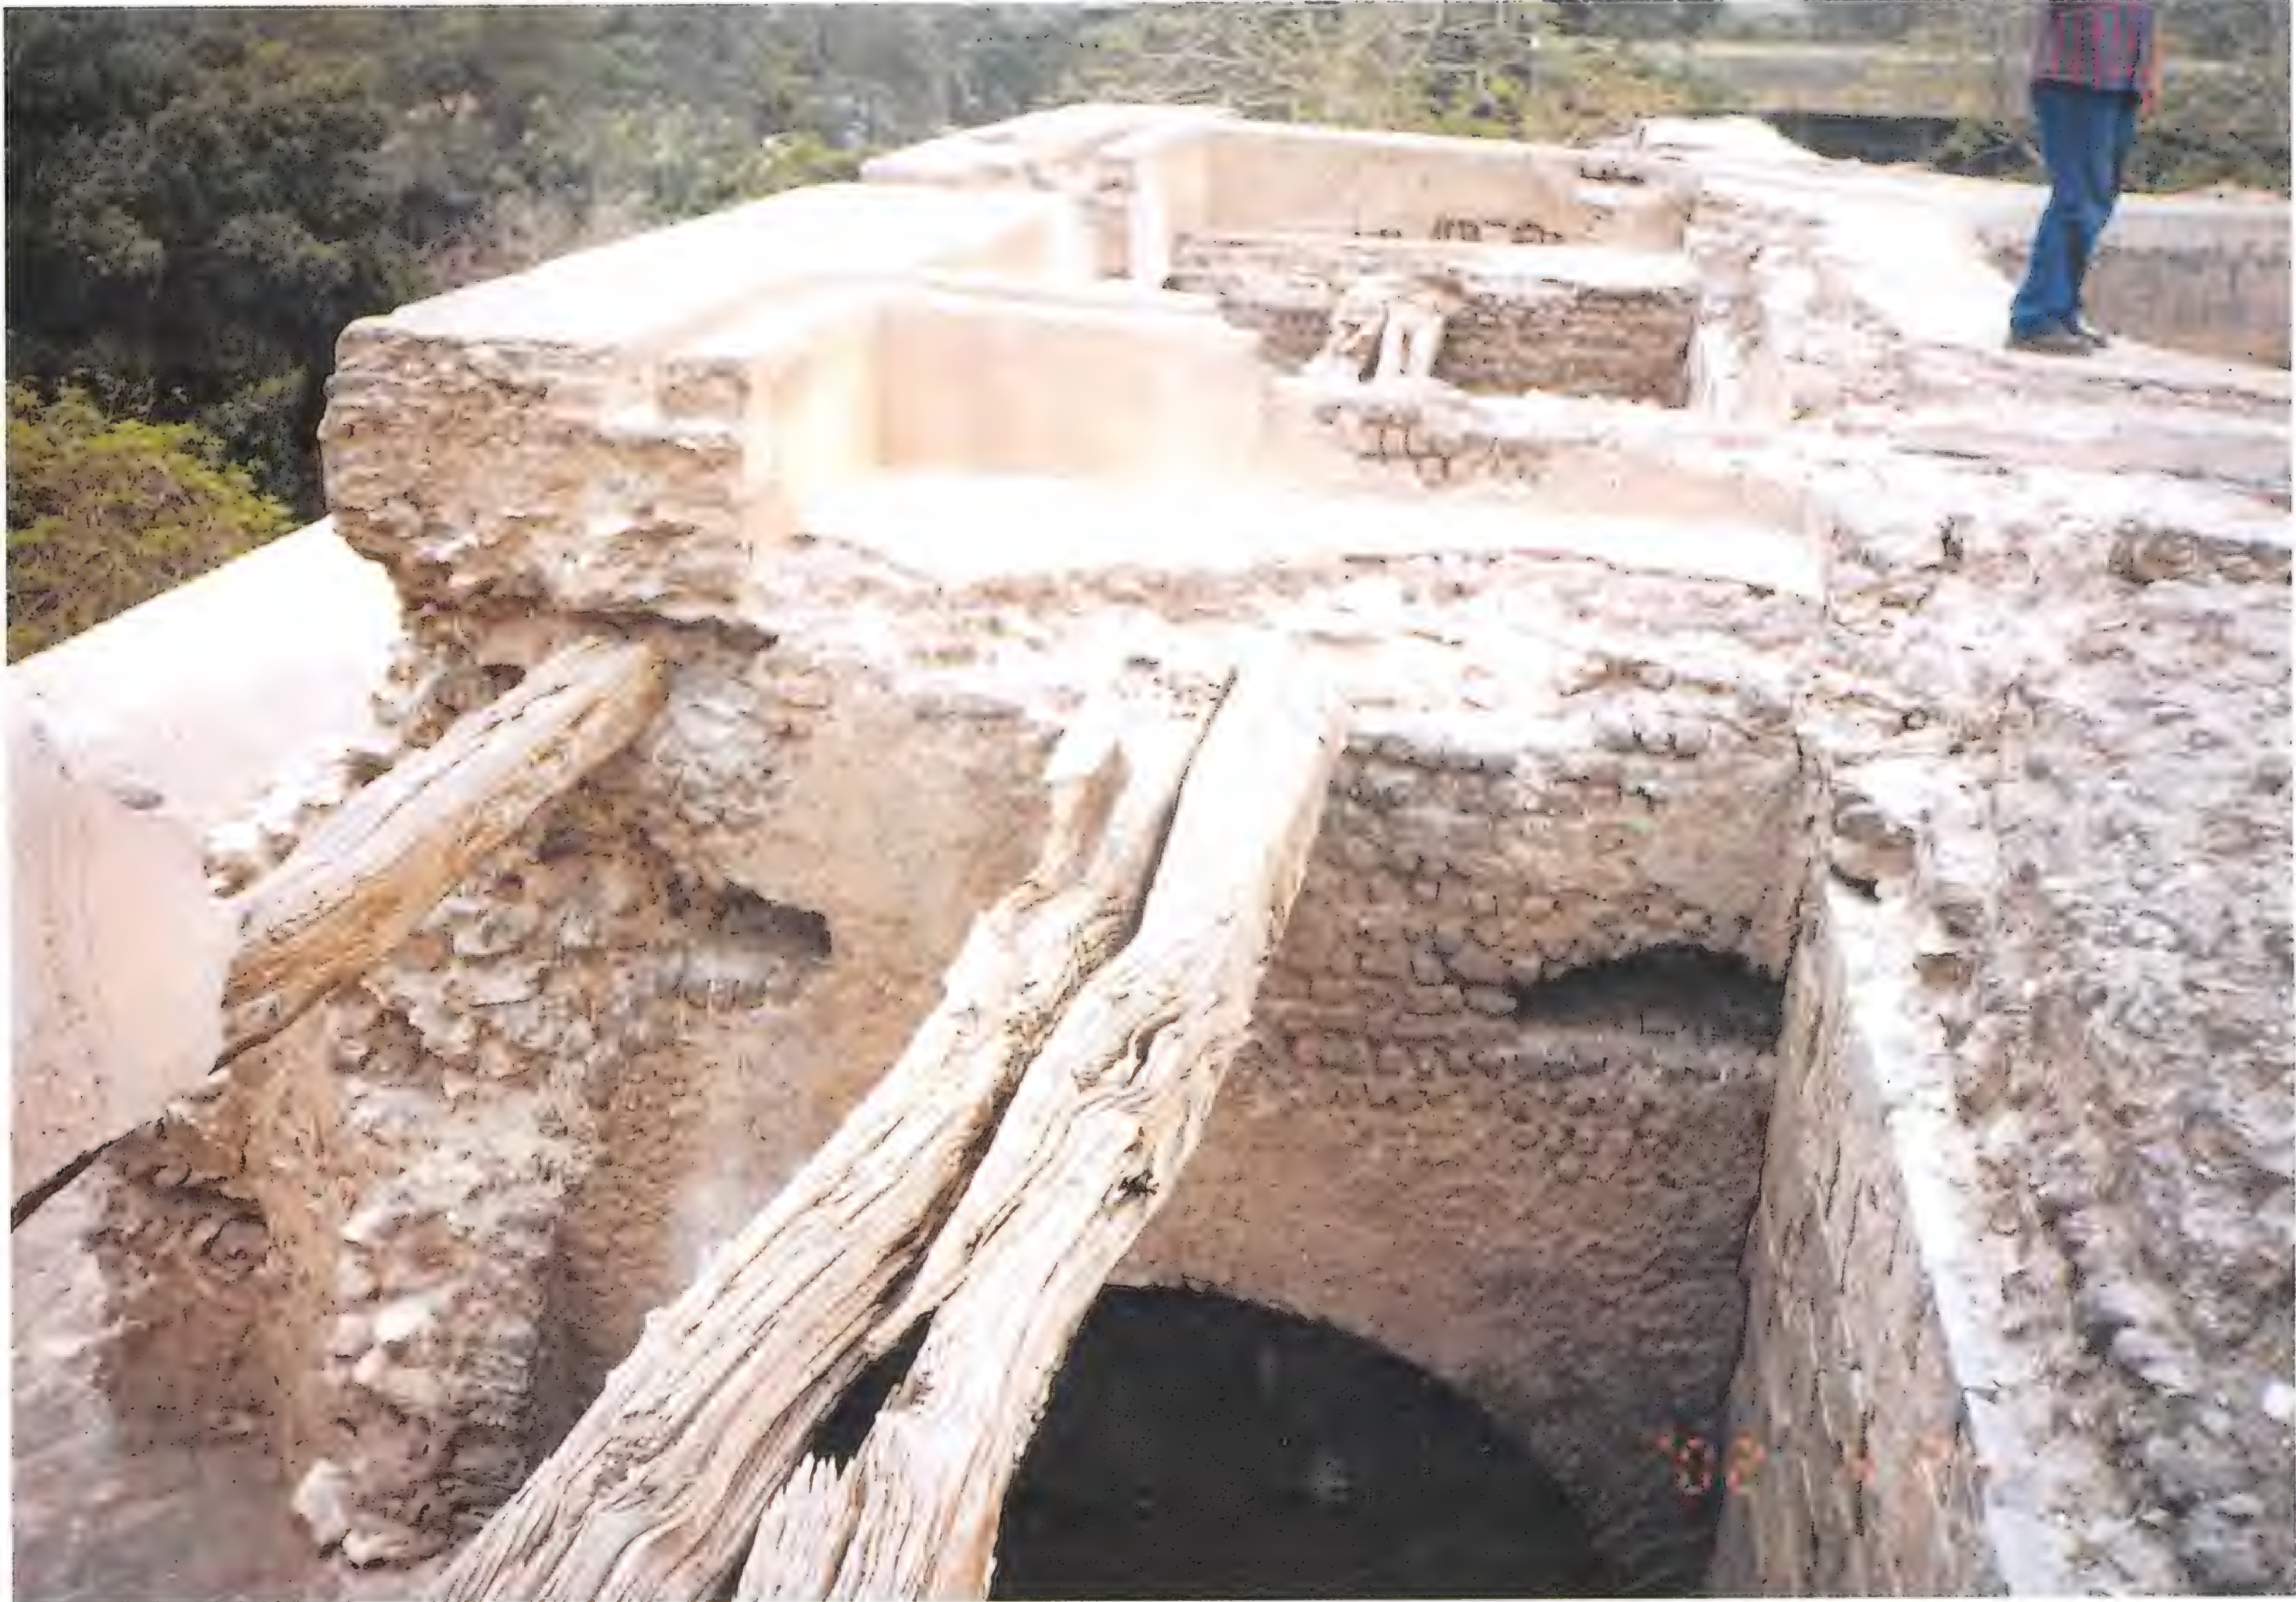
التدهور الشديد للساقية وتهدم وفقد أجزاء من حوائطها

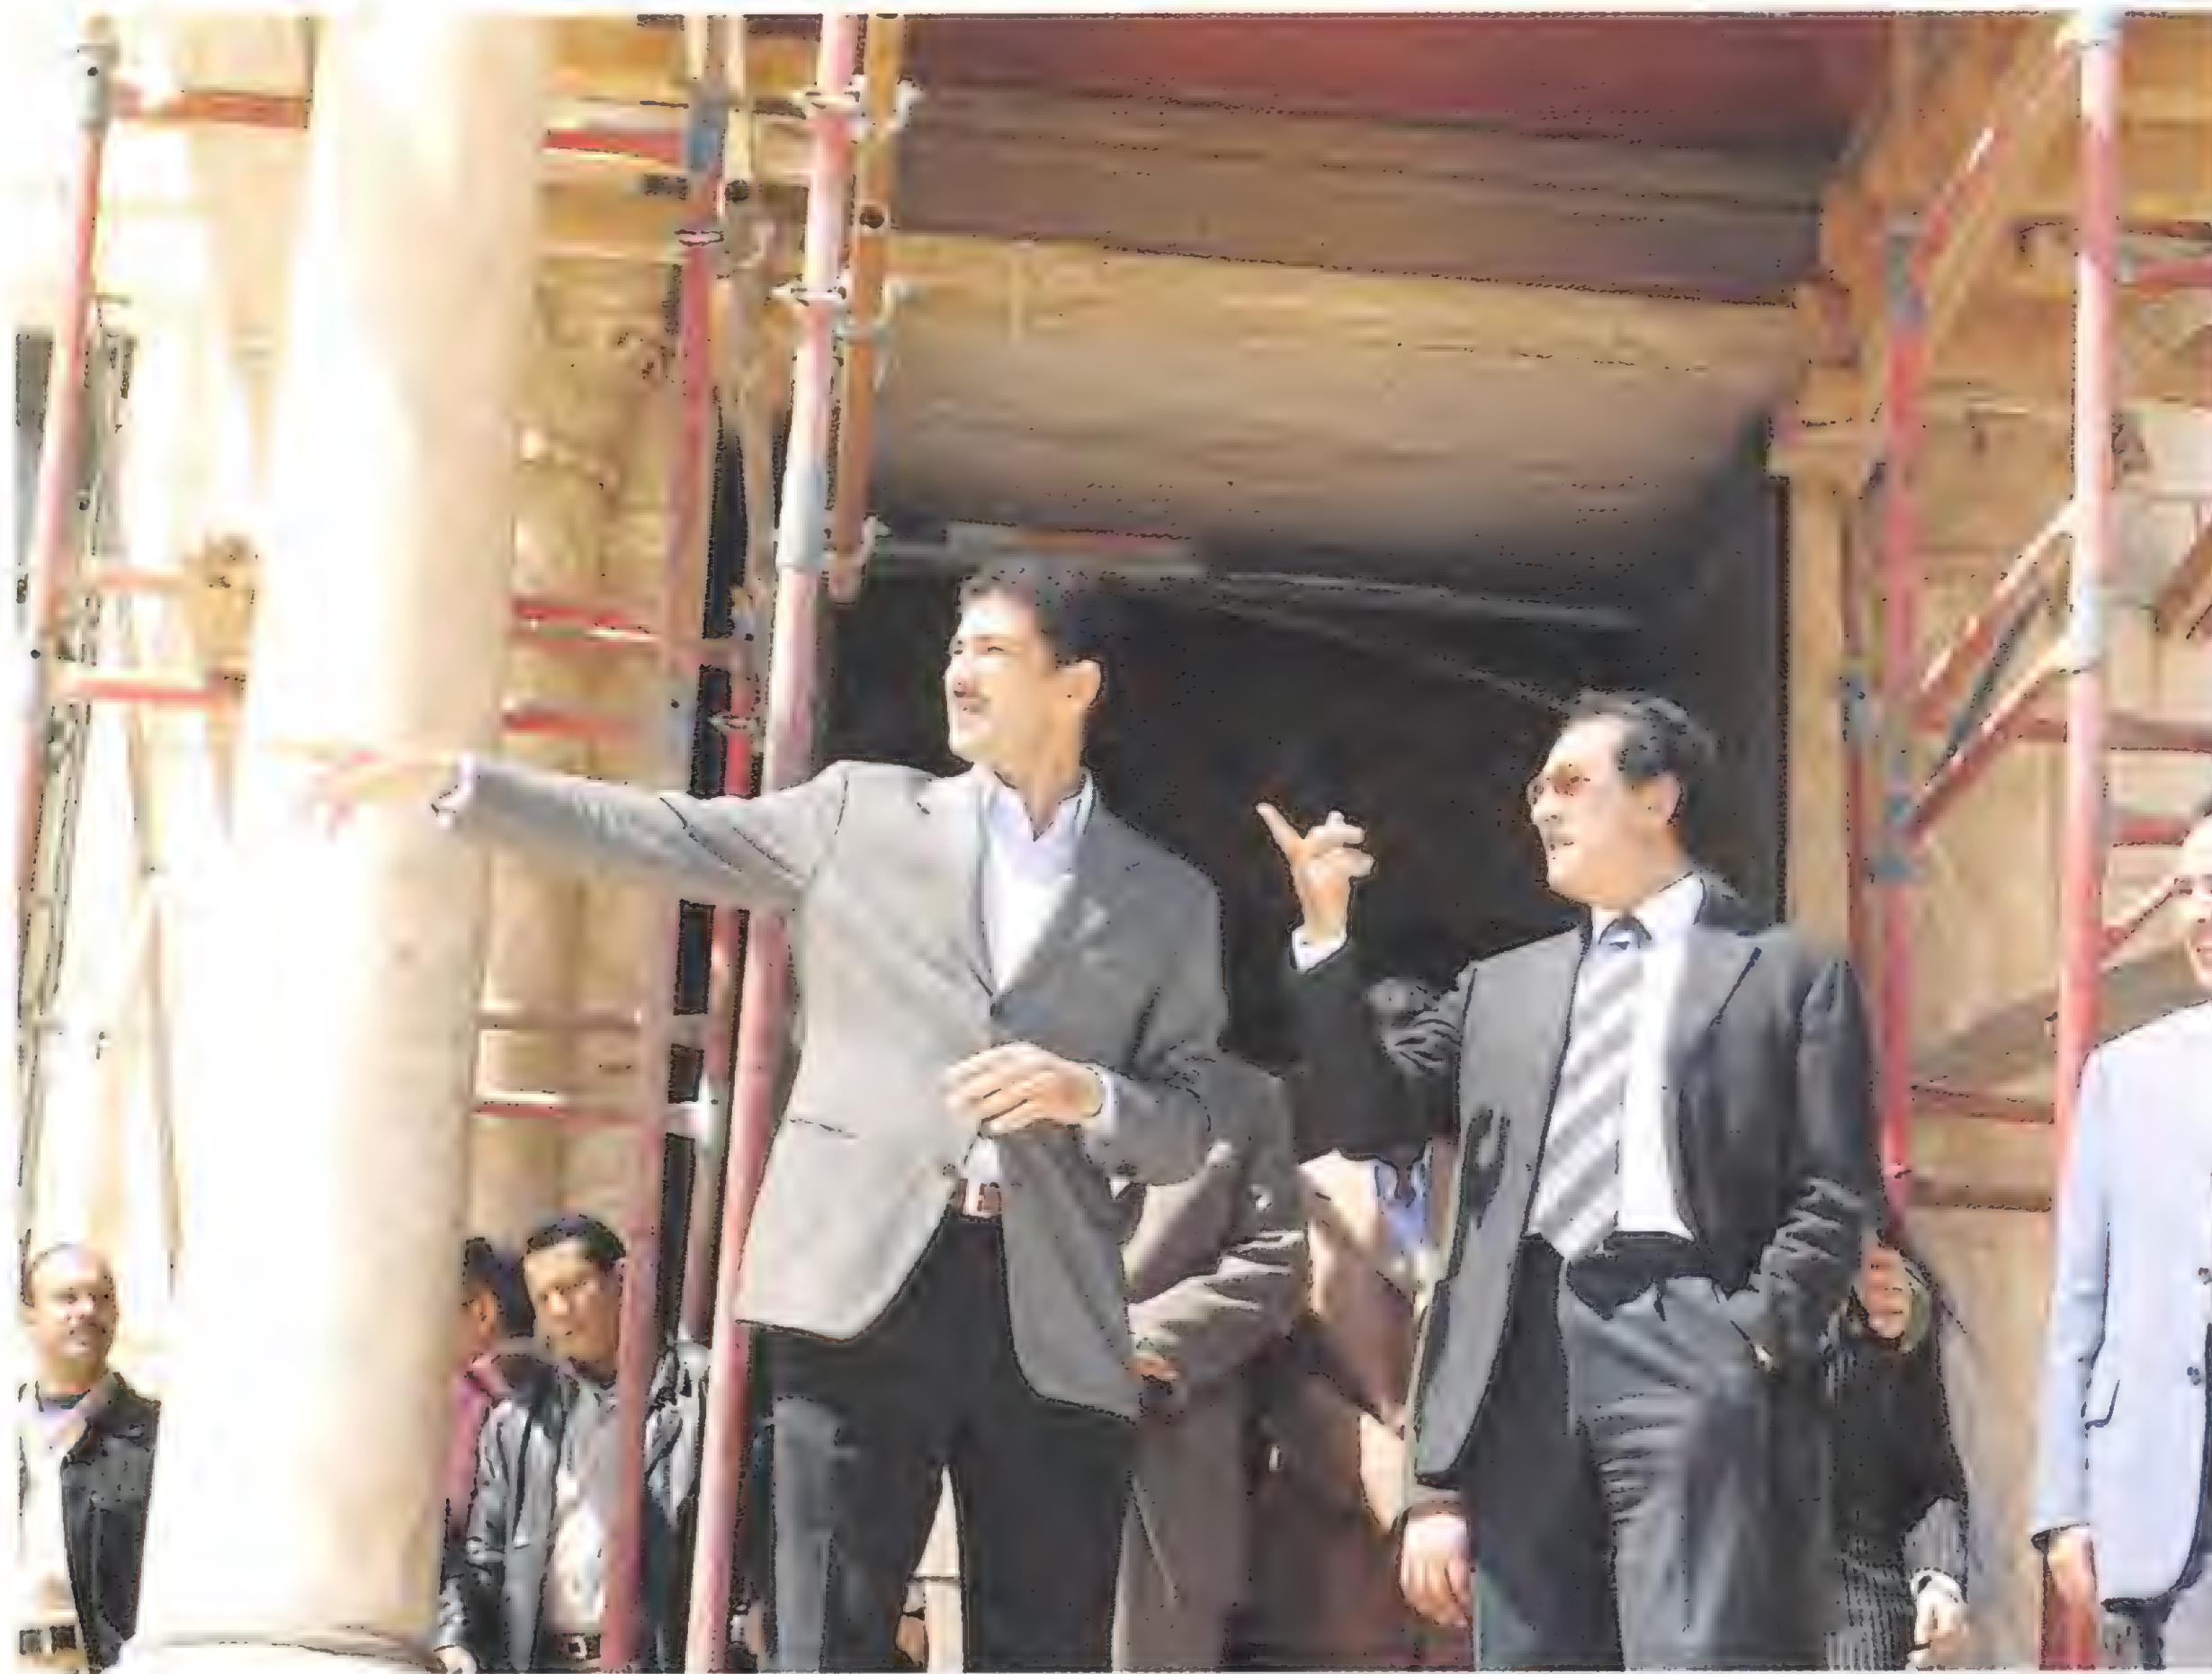
أعمال الكشف الأثرى

كان لابد من عمل حفائر أثرية للوصول لتصور متكامل للمبنى وتوصيلات المياه به وكشف نظم تشغيلها

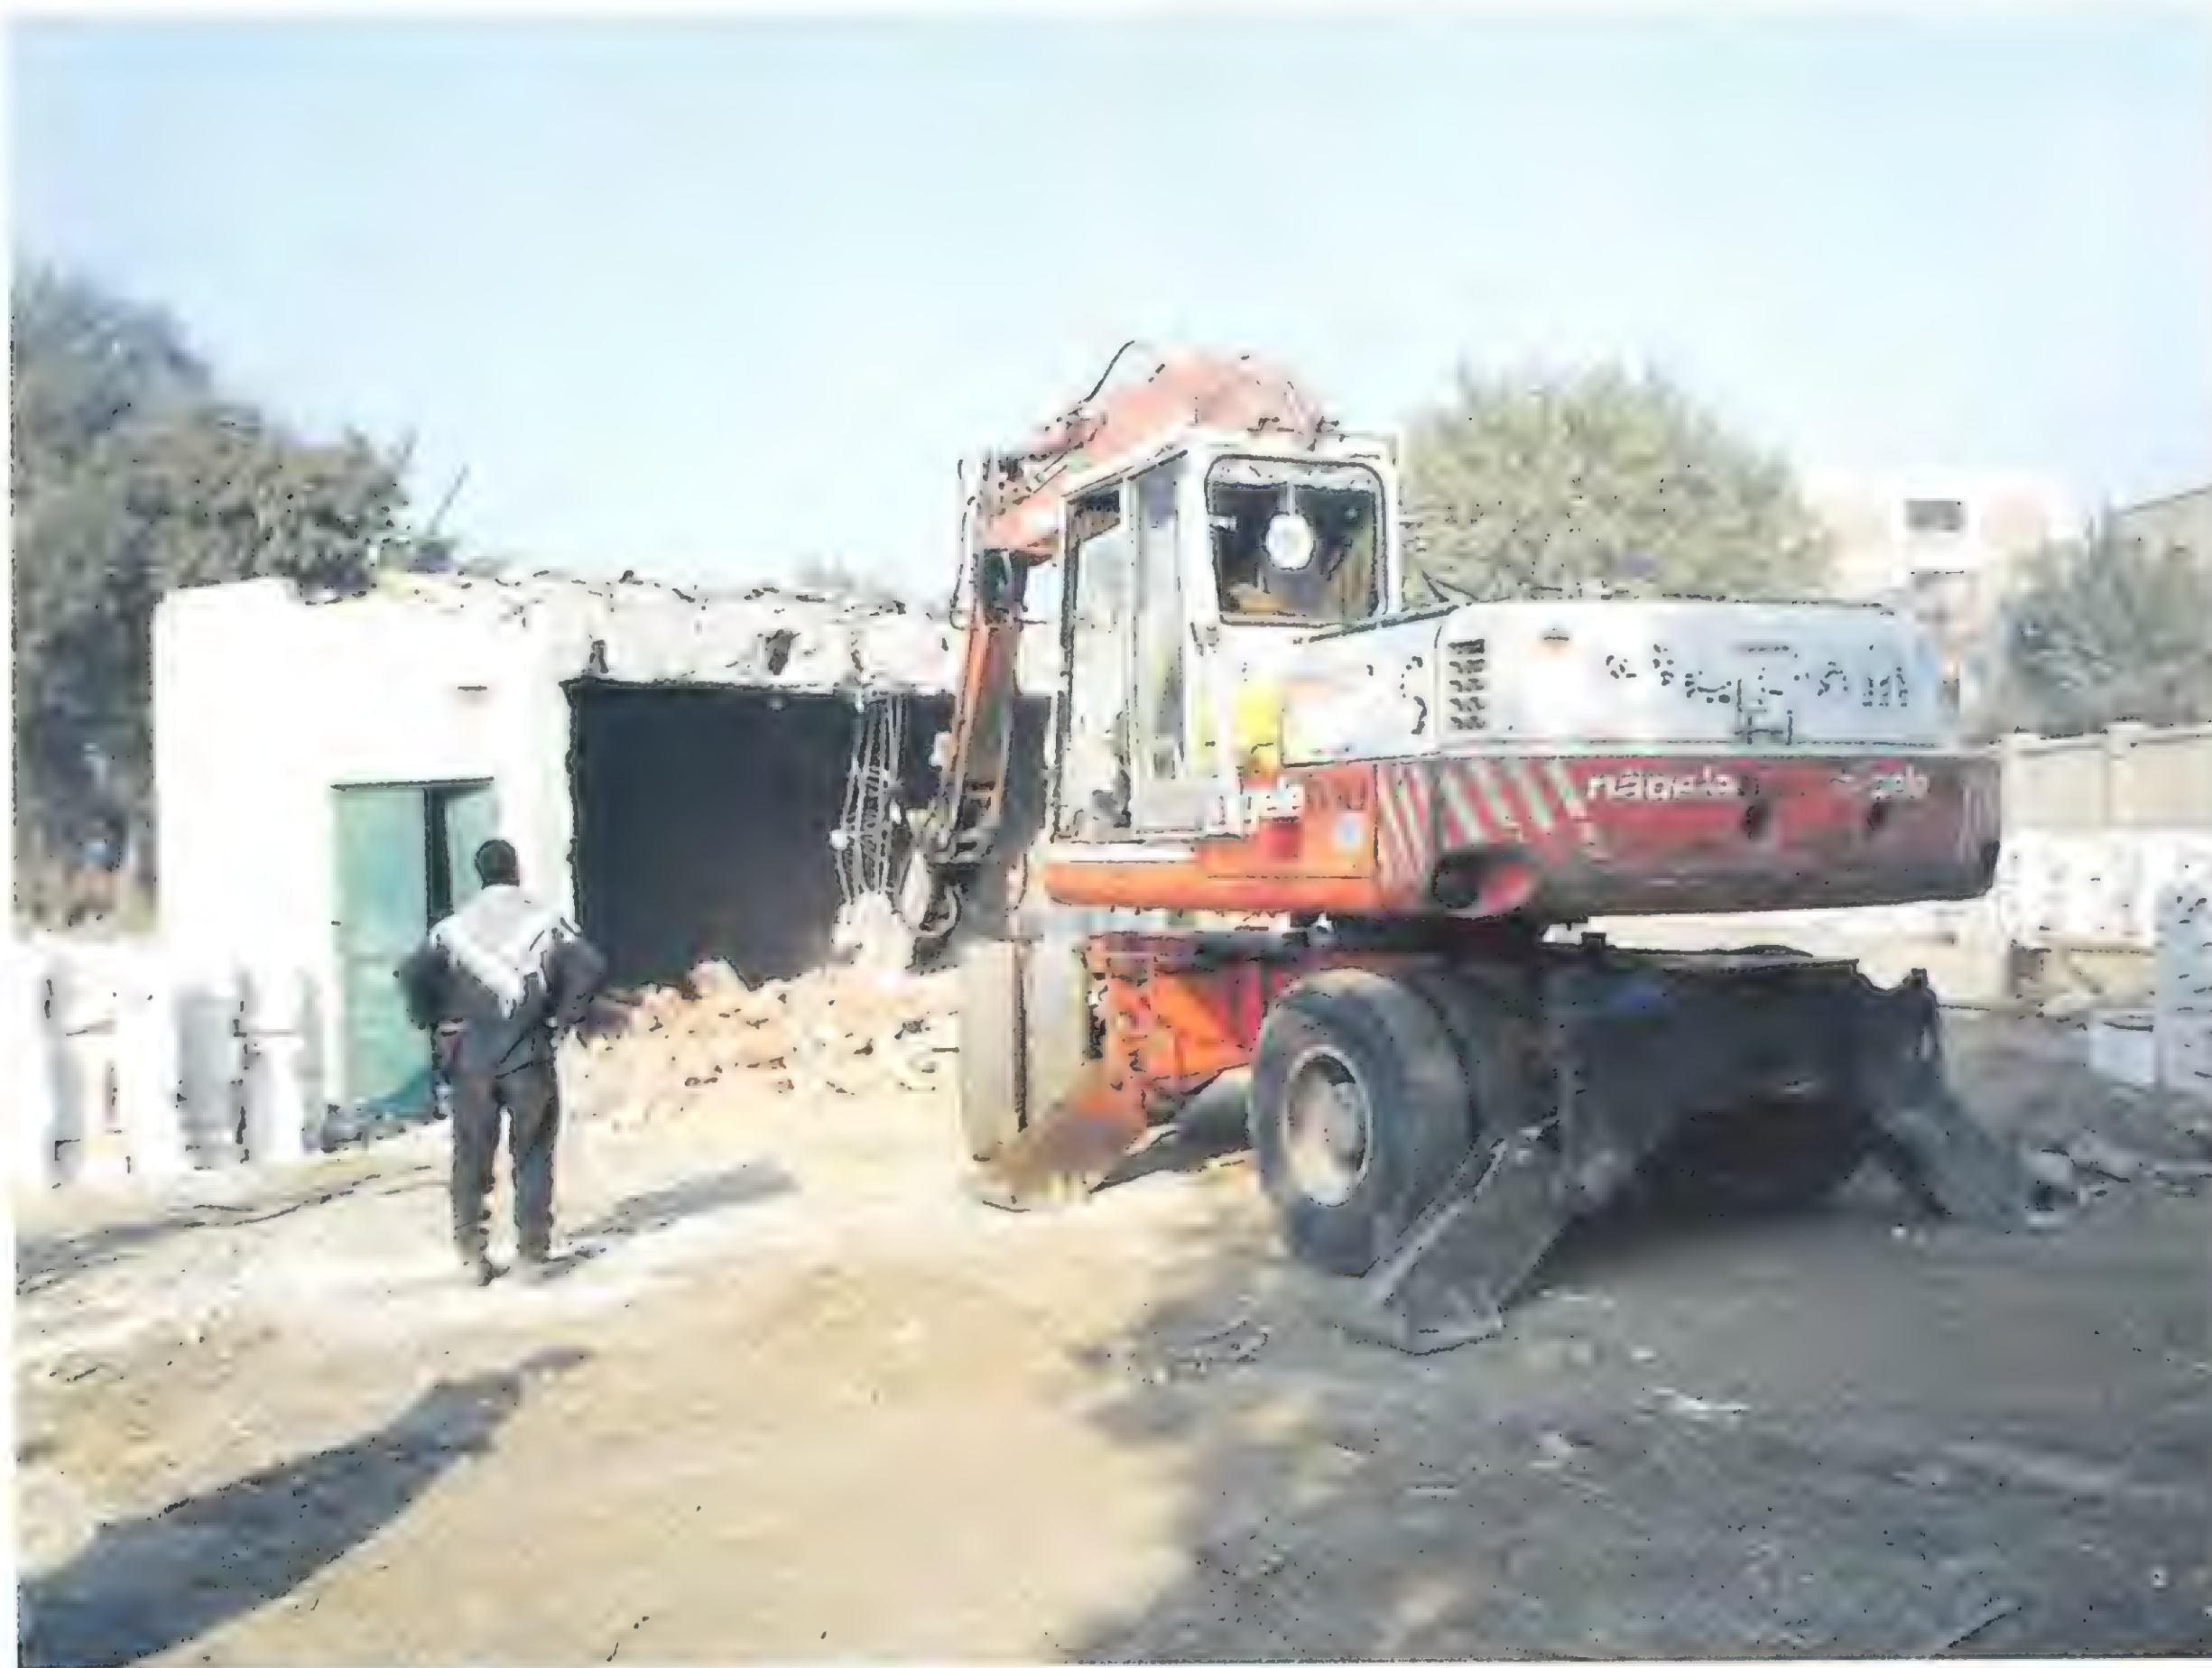
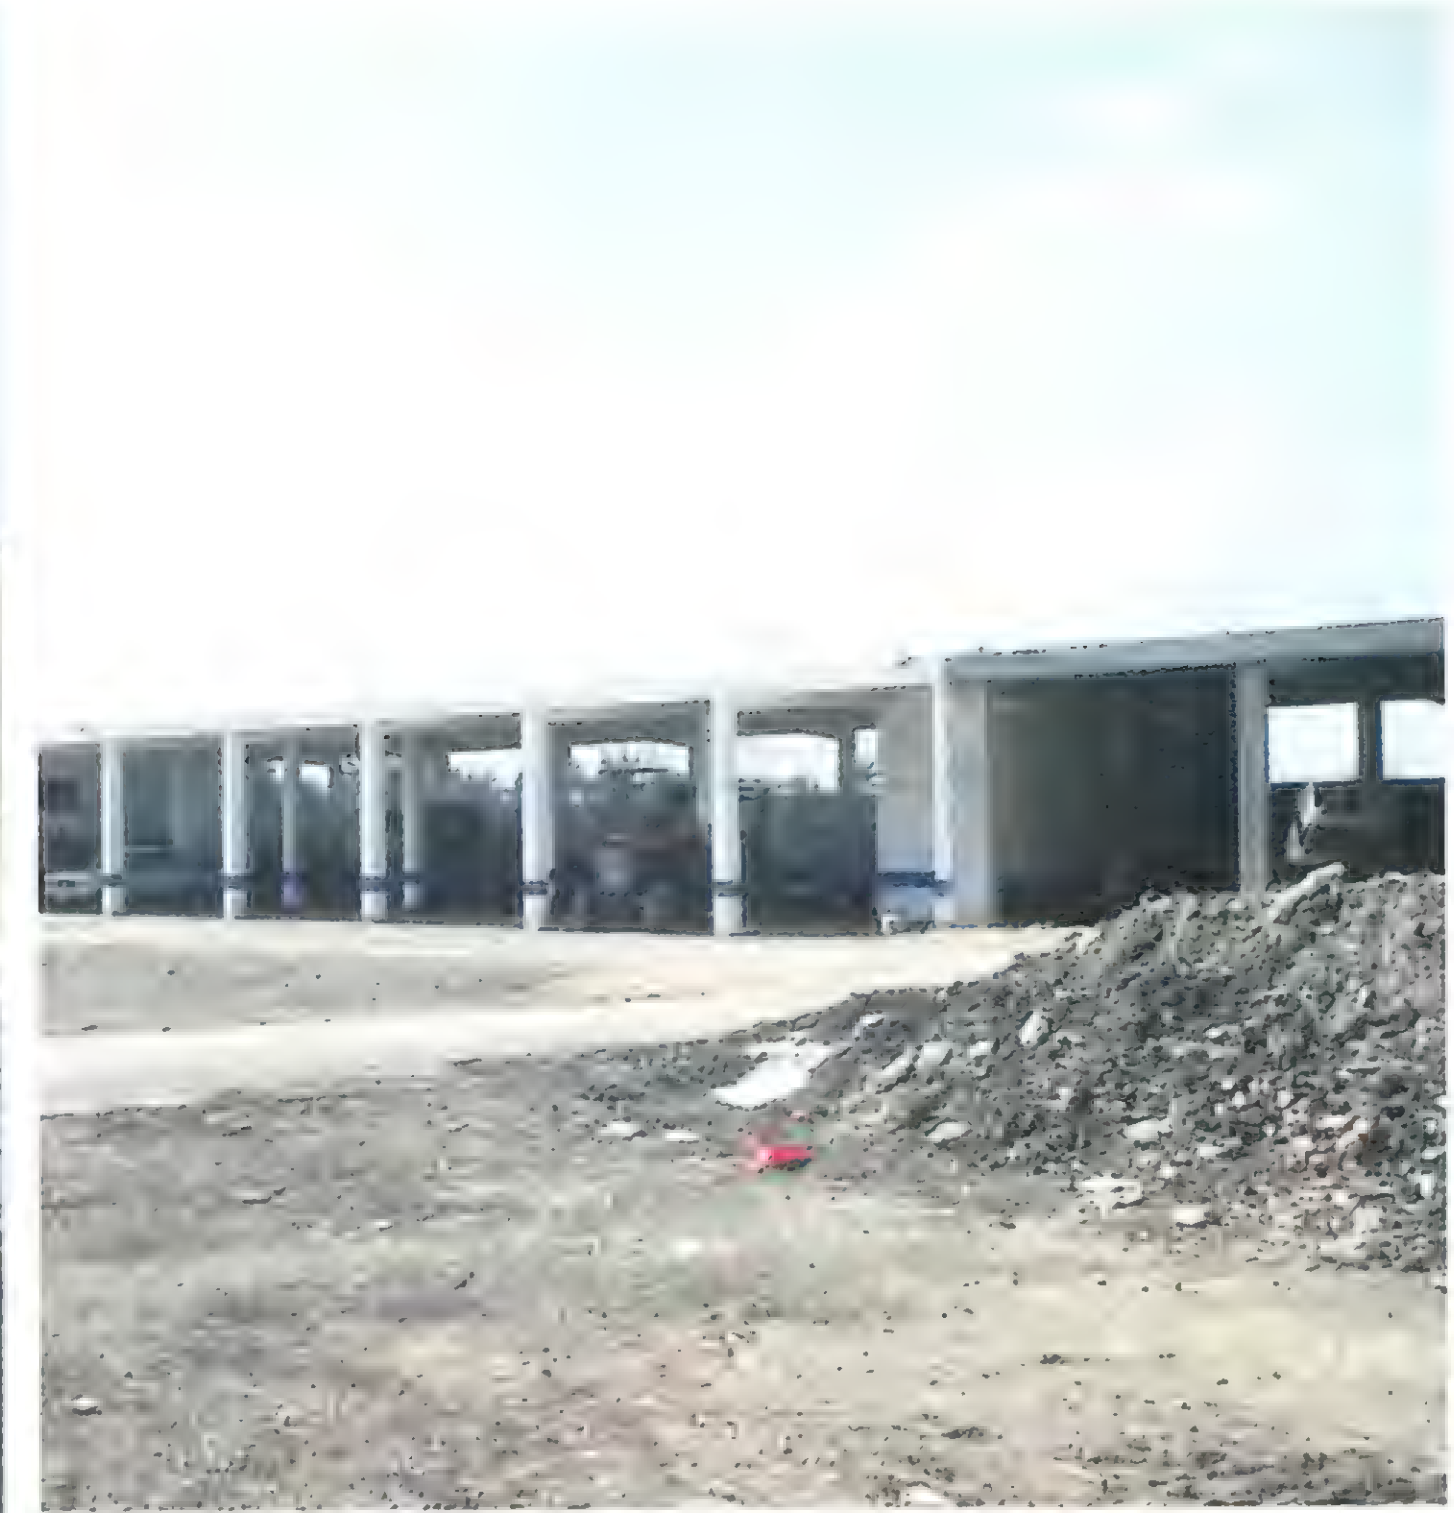
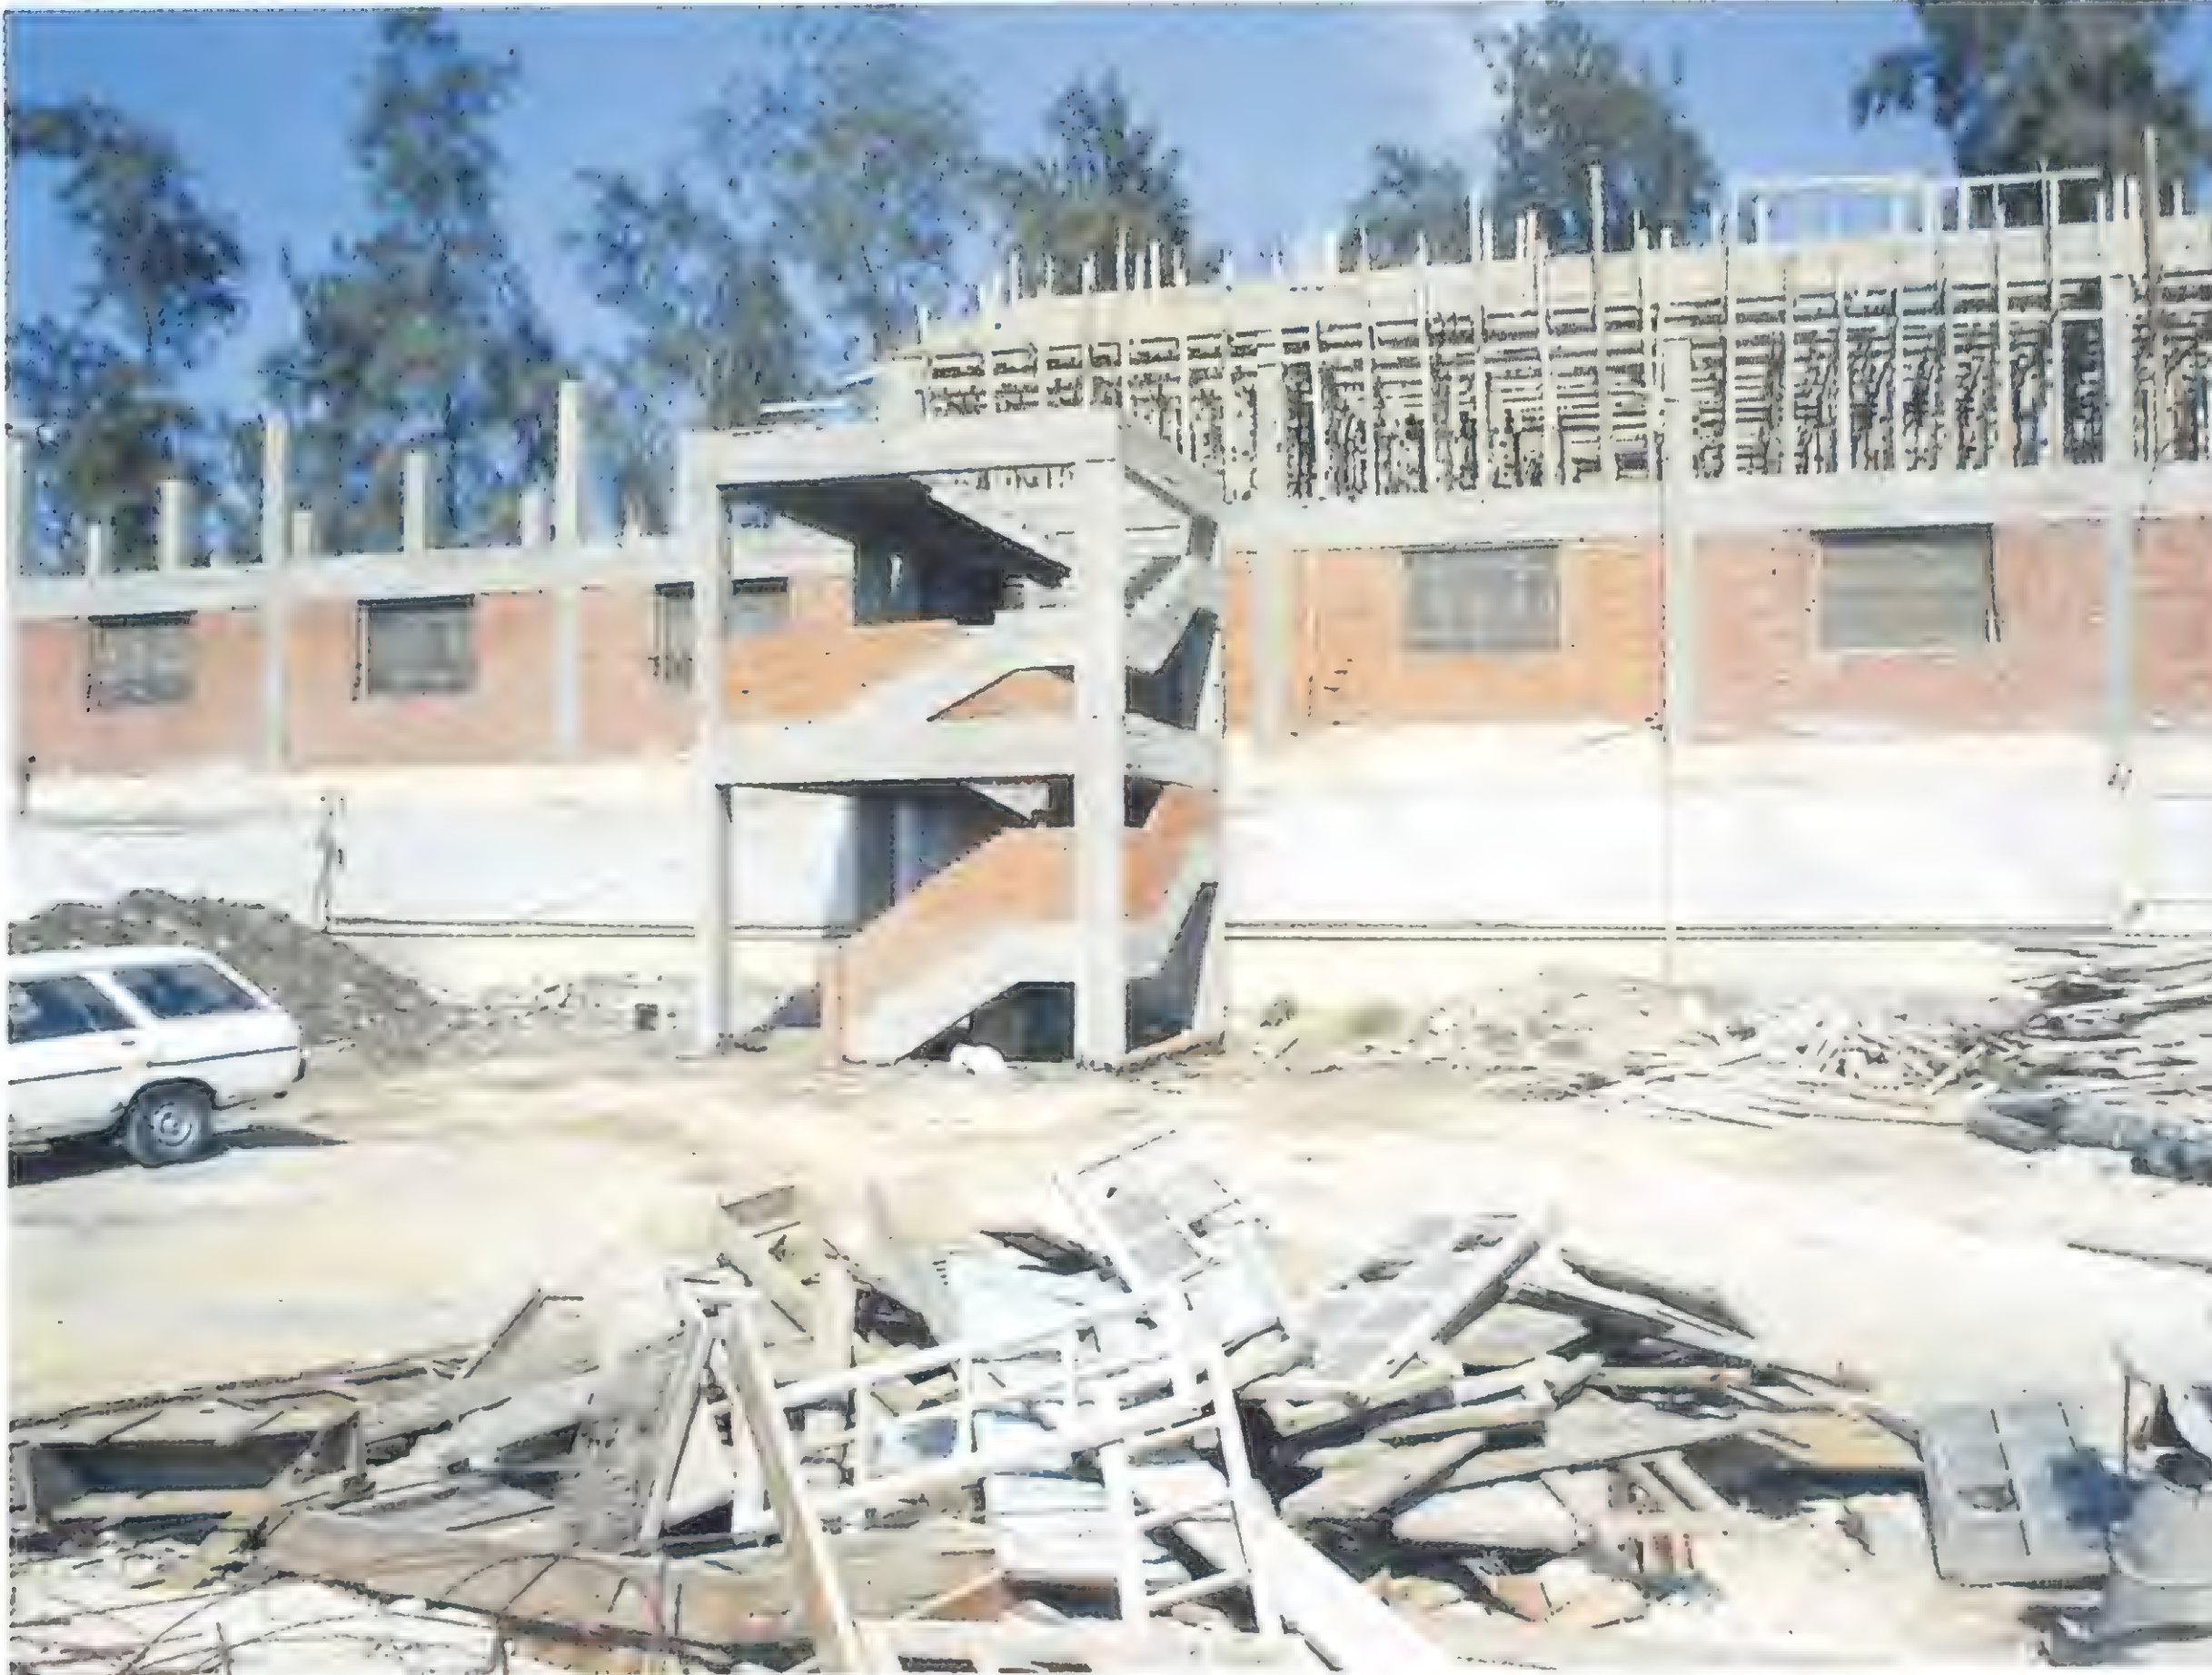
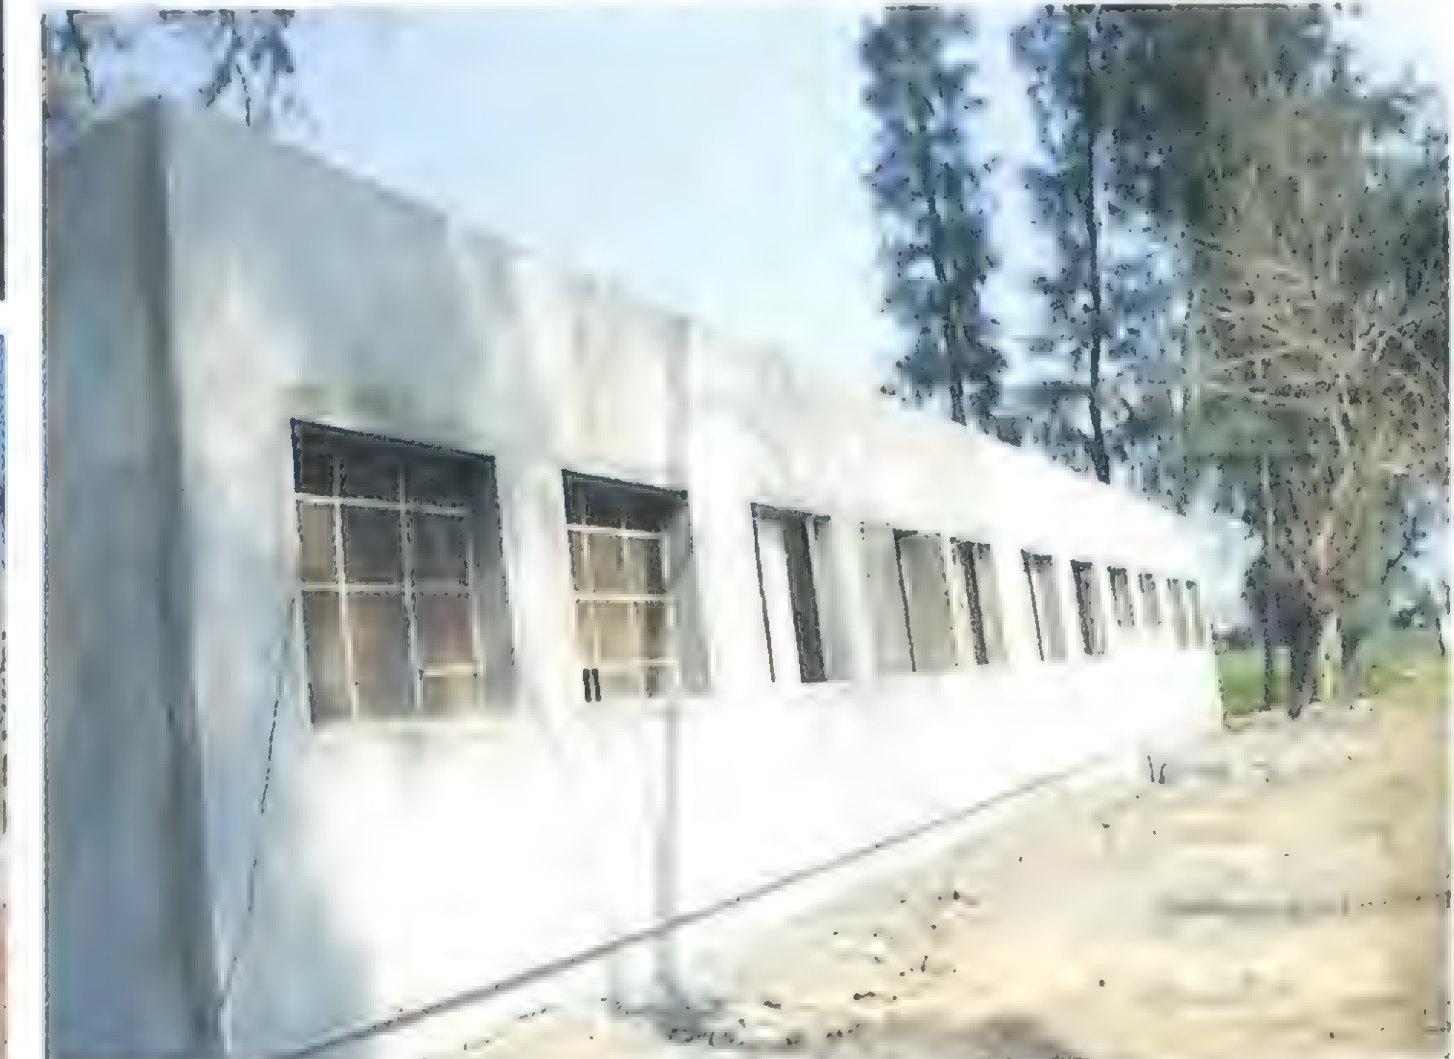
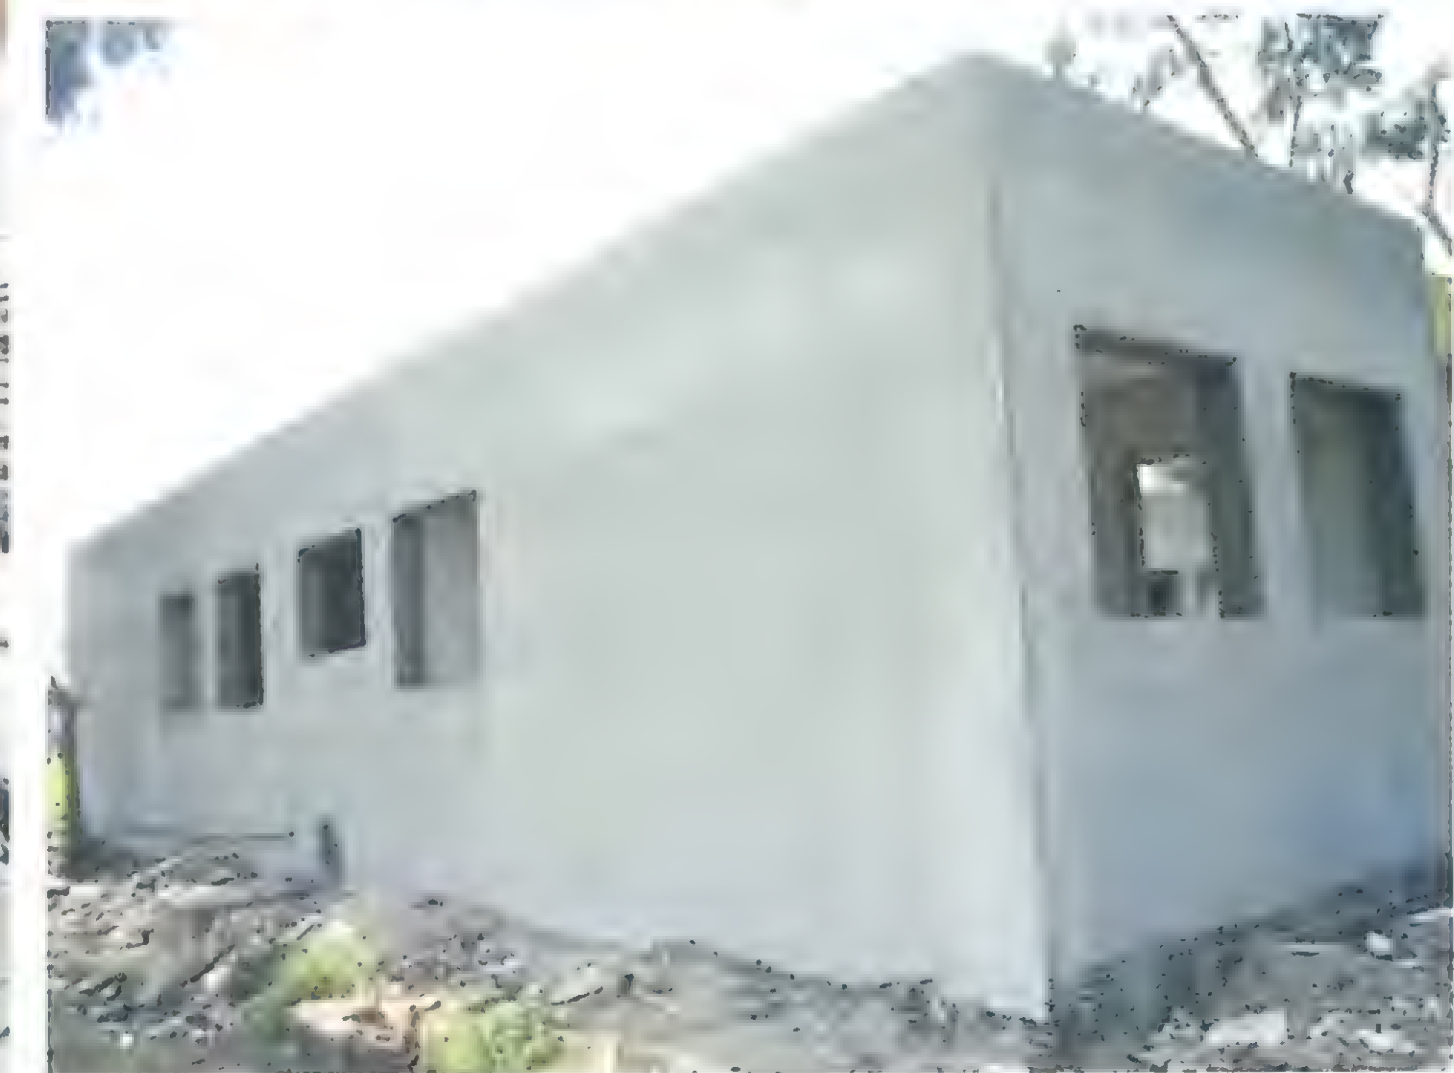
عمليات إزالة وبناء بدائل للمباني المتواجدة بالحرم الأثرى

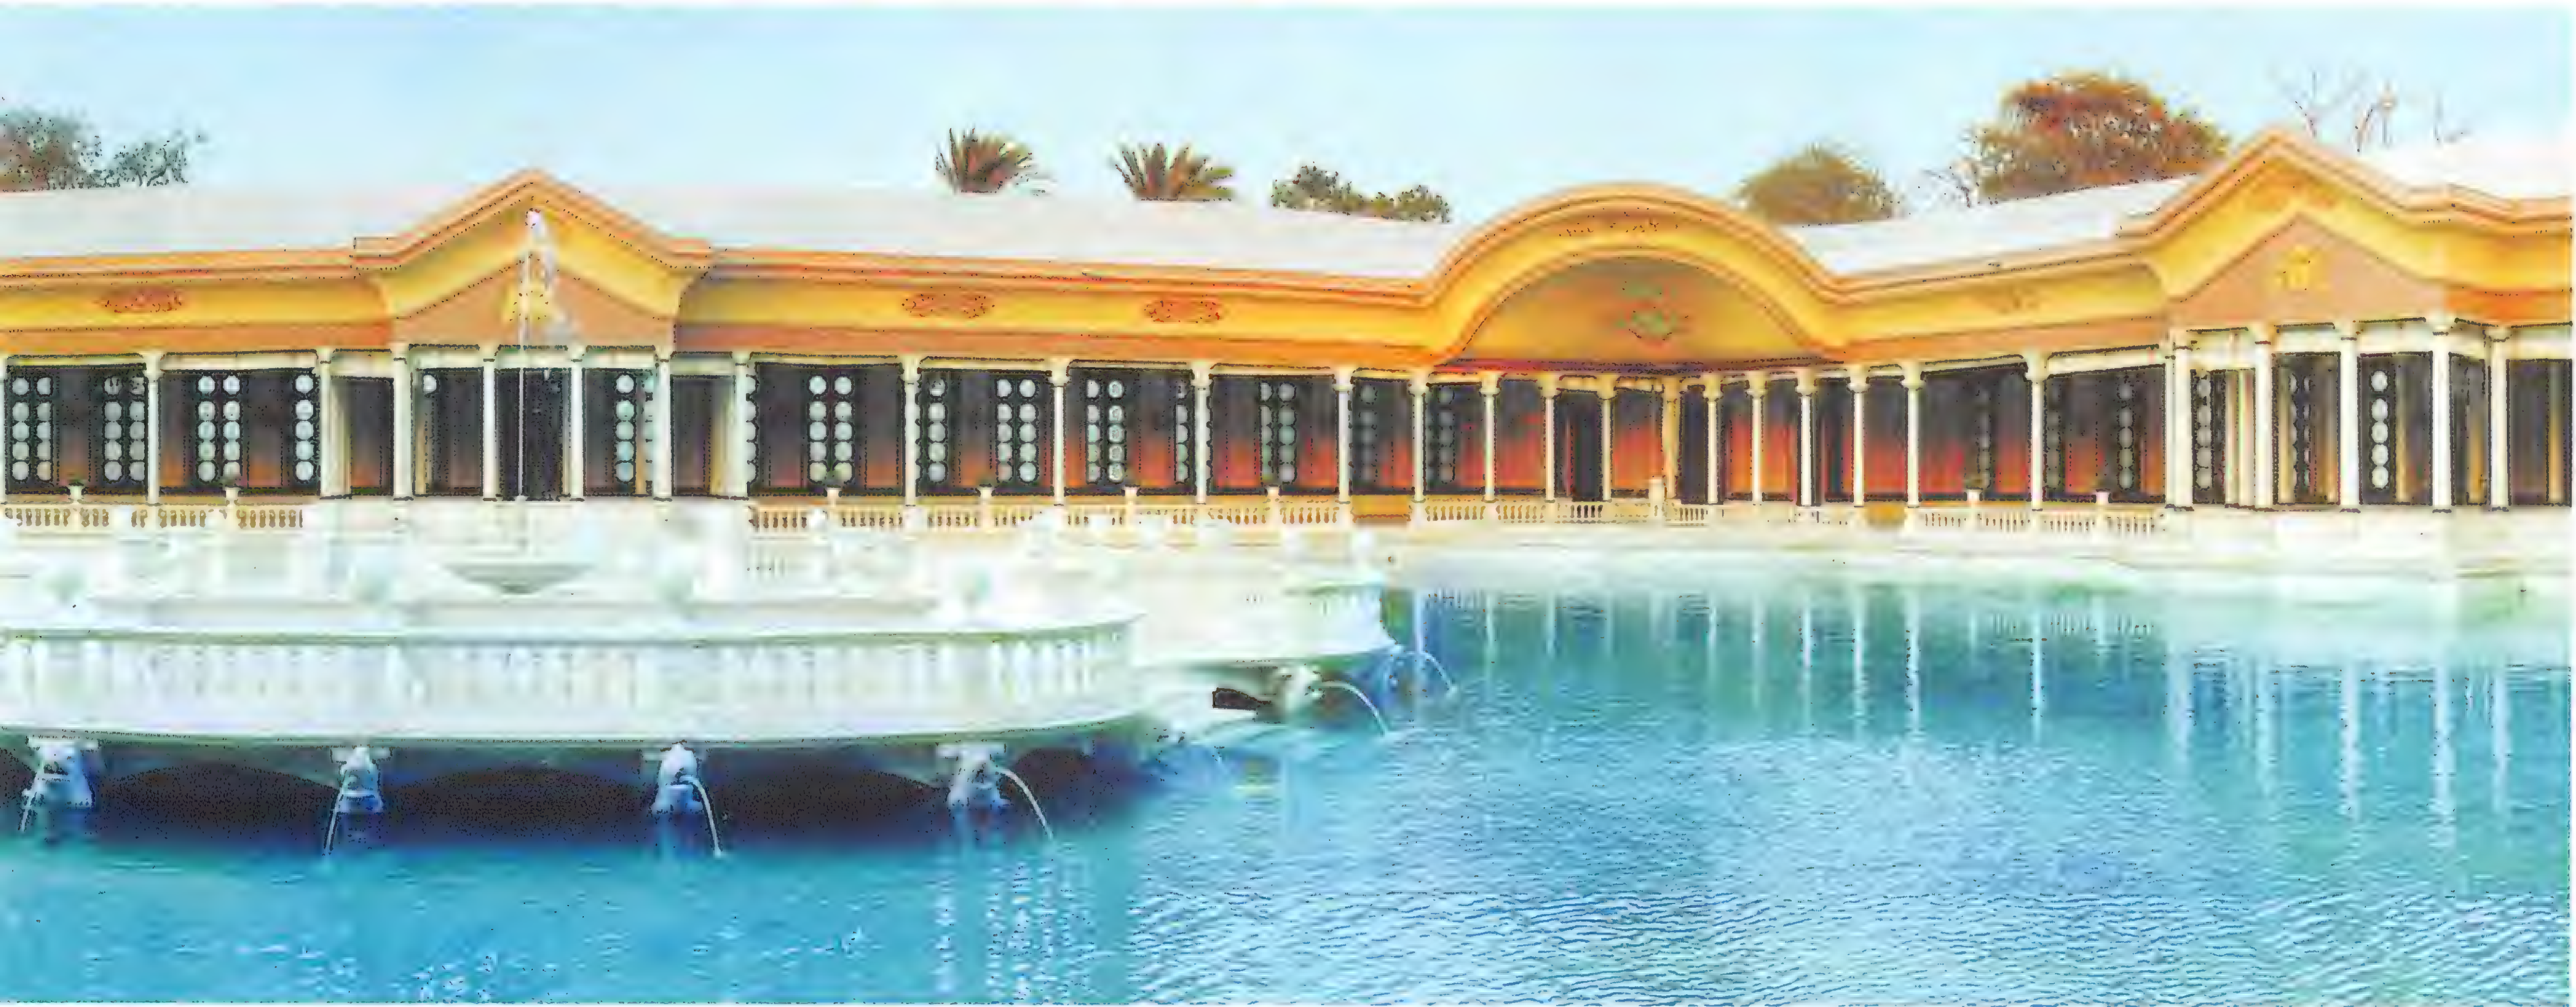
تعد أعمال التدعيم الإنشائي لأخشاب الجمالون بالقصر من أهم الأعمال التي تمت بالقصر فبعد كشف الجمالون ومعاينته وجدت العديد من المشكلات أهمها تآكل الأخشاب الحاملة له والتي تمت معالجتها واستبدال التالف منها مع تبخير الأخشاب وتعقيمها وإصلاح الوصلات التالفة وإعادة تثبيتها ثم نهوه وعمل طبقة عازلة من الرصاص أعلى السقف .

جمالون سقف قصر الفسقية بعد الترميم
